6.2.4 DE L'ARRIVÉE DE L'OPL DE RENFORT À LA PREMIÈRE ALARME

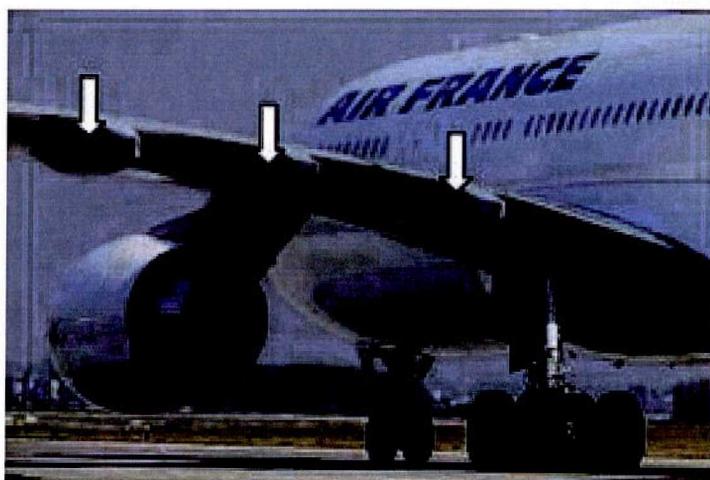
Après repositionnement des nombreux fragments (reconstitution des différents carénages), les ruptures et déformations observées présentent des aspects particulièrement représentatifs de l'assiette, de l'inclinaison, du braquage des volets et de l'intégrité lors de l'impact.

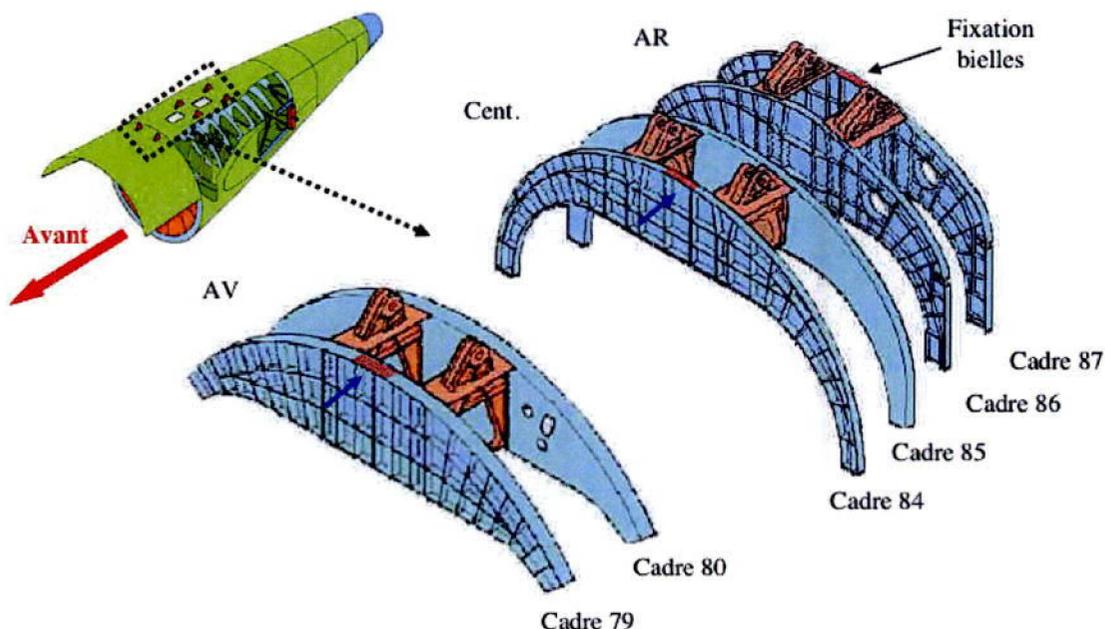
Les investigations menées par DGA/TA ont porté en priorité sur le mode de rupture de ses ferrures de fixation sur la partie arrière du fuselage.

- « 1. La fixation (6 chapes) n'est pas à l'origine de l'accident car il n'y a pas eu de rupture au niveau de ces chapes dont les 2 centrales et 2 arrières sont restées en bon état. Les 2 avants sont restées fixées au fuselage.

- 5. La relative symétrie des arrachements écarte l'hypothèse d'un violent effort latéral (en Y) sur la dérive ou un important dérapage de l'avion lors de l'impact. Corroboré avec les observations d'autres débris (carénages des rails de volets), l'avion a percuté l'océan relativement symétrique.

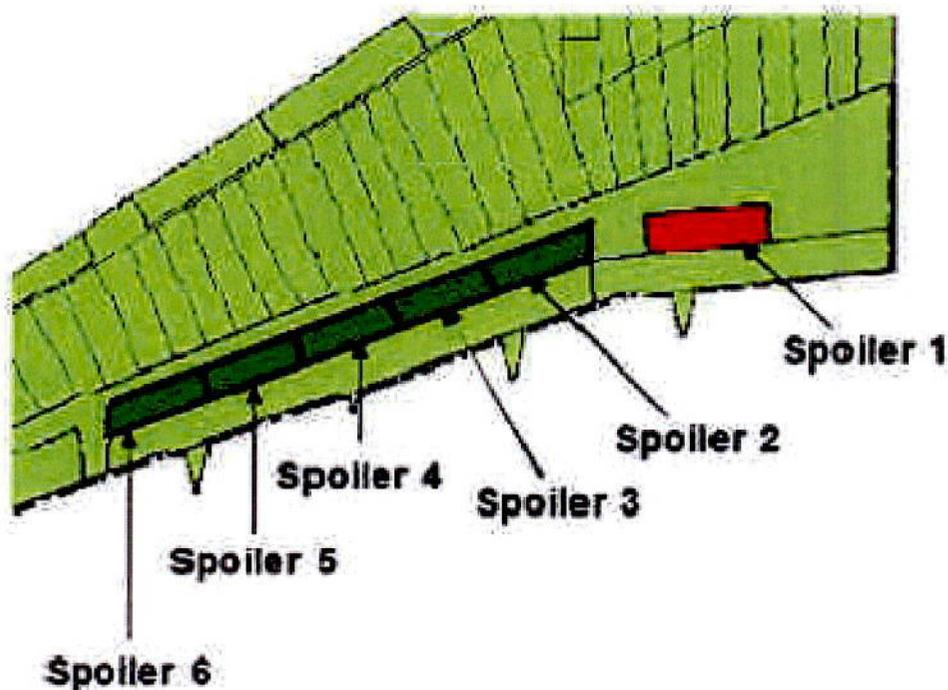
7.2.1.8 Le spoiler N° 1

Un spoiler très endommagé a été retrouvé en surface plusieurs jours après la récupération des autres débris. Il s'agit du spoiler N° 1, provenant de la zone la plus proche de l'emplanture de l'aile gauche.

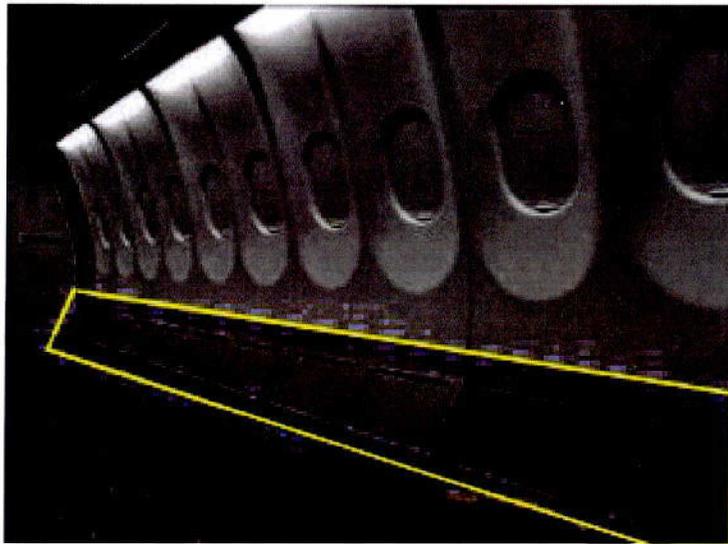
7.2.1.9 Les dado panels (panneaux de plinthes)

Les dado panels ou panneaux de dépressurisation rapide sont des clapets d'équilibrage de pression entre la zone sous planchers et la partie cabine. Ils sont situés de chaque côté de la cabine passagers en partie basse et sur toute sa longueur.

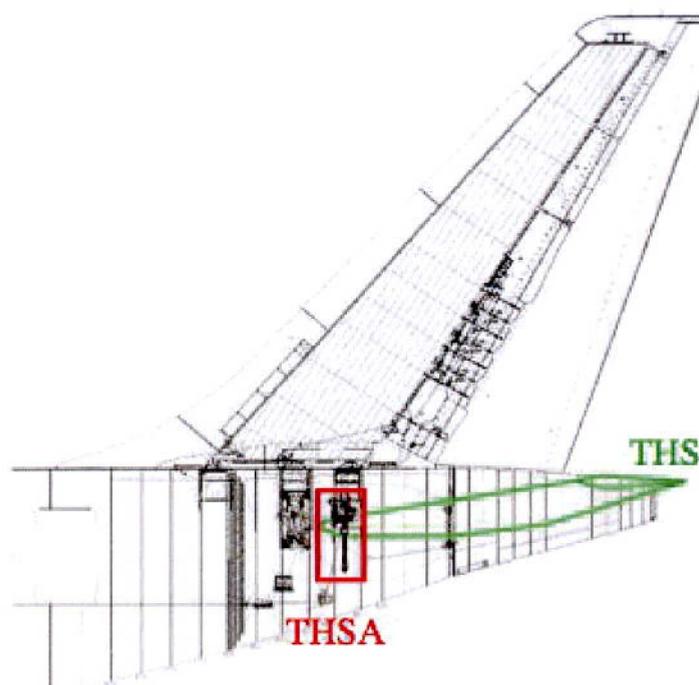
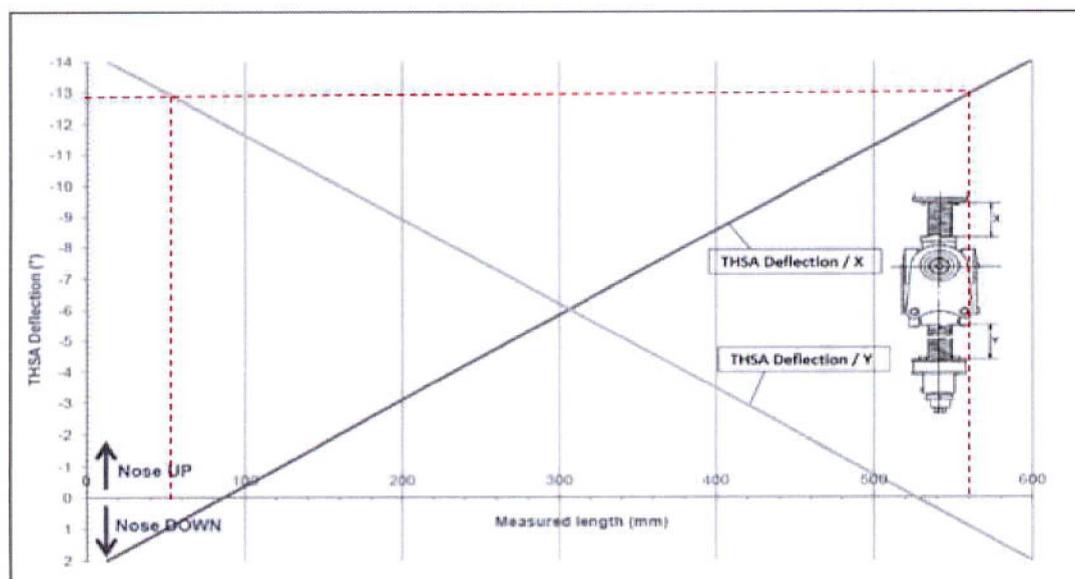
La détermination de la position du THS actuator (vérin de braquage du Plan Horizontal Réglable) permet de connaître la valeur du braquage du THS au moment de l'impact sur l'eau.

La valeur mesurée est proche de $12,8^\circ$ à cabrer, soit un braquage très proche du maximum (Voir planche ci dessous) Cette valeur est entachée d'une imprécision d'environ un demi tour de vis, en effet, une telle rotation a pu intervenir durant les opérations de relevage.

Les données du FDR confirment cette position au moment de l'impact.

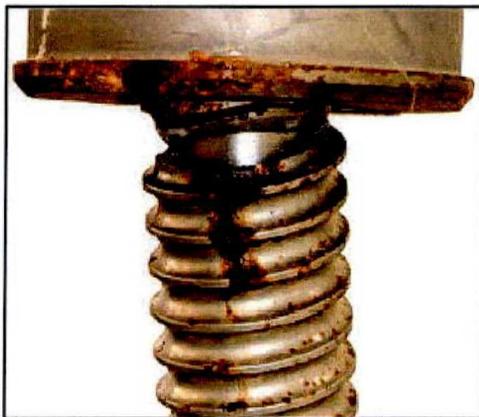
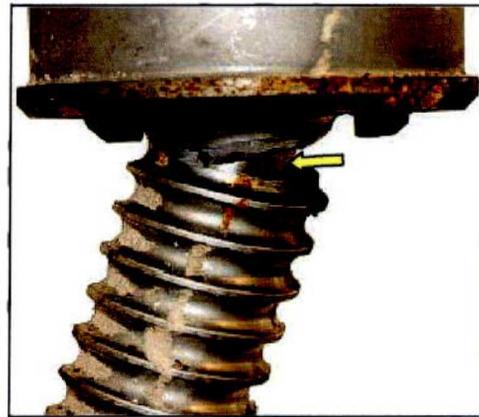
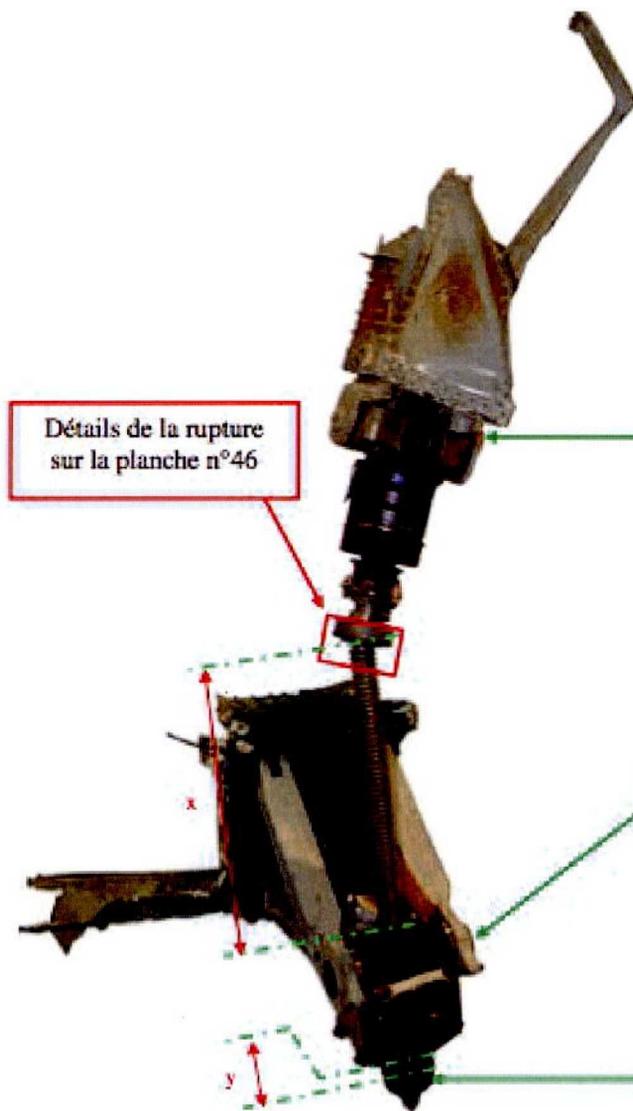
Détails de la rupture sur la planche n°46

La vis du THS Actuator s'est rompue durant le crash (planche 46 du rapport DGA/TA).

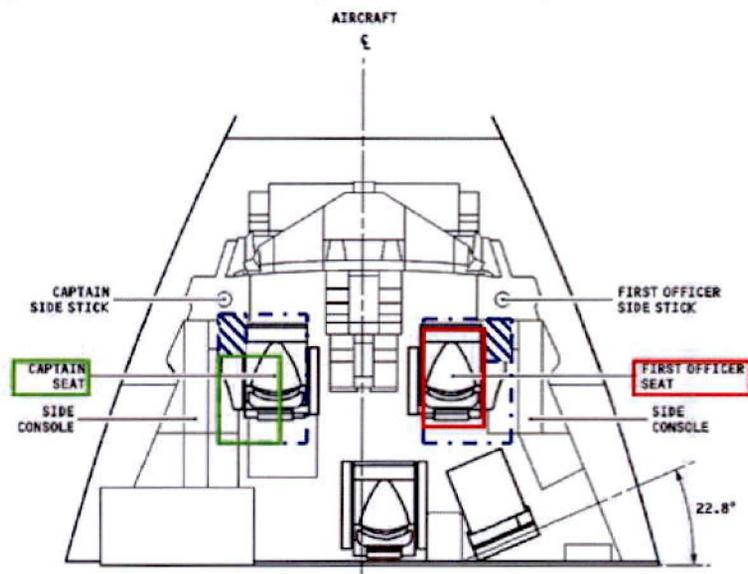
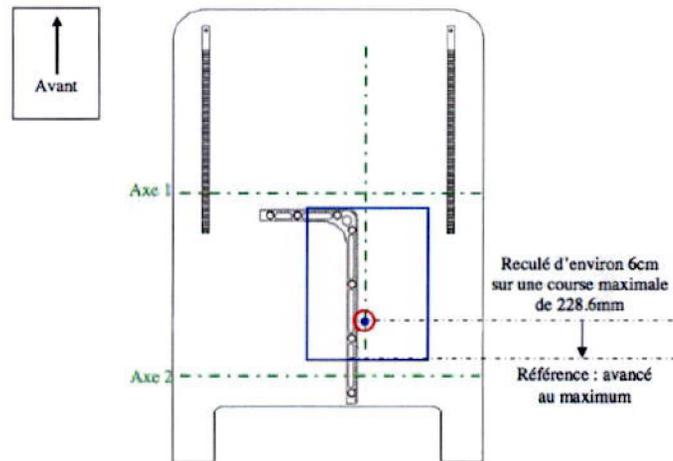
Le schéma ci-dessous montre la position des sièges pilote et copilote dans le cockpit au moment du crash. Les traits discontinus bleus délimitent les positions extrémales des deux sièges (les accoudoirs ne sont pas inclus dans les gabarits vert et rouge).

Les endommagements constatés sur les mécanismes de réglage du siège et le harnais ont permis de déterminer que :

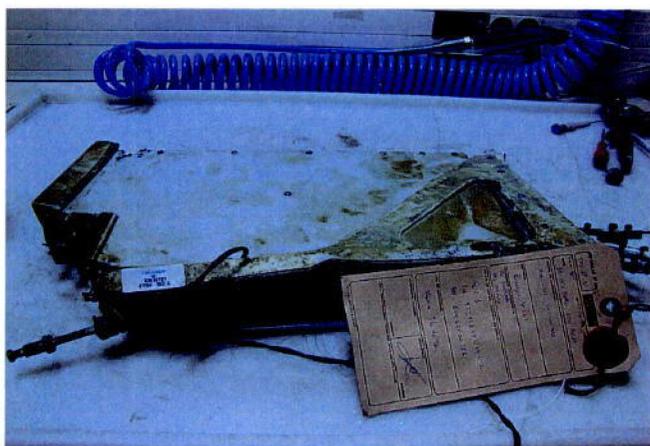
FCDC 1

Le composant mémoire du FCDC 2 était fortement endommagé (puce interne apparente), compte tenu de l'état apparent, il n'a pas été dessoudé.
