6.2.4 DE L'ARRIVÉE DE L'OPL DE RENFORT À LA PREMIÈRE ALARME

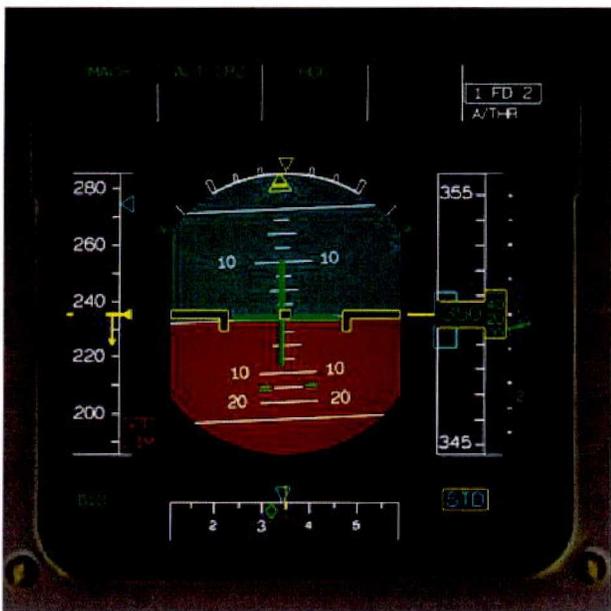
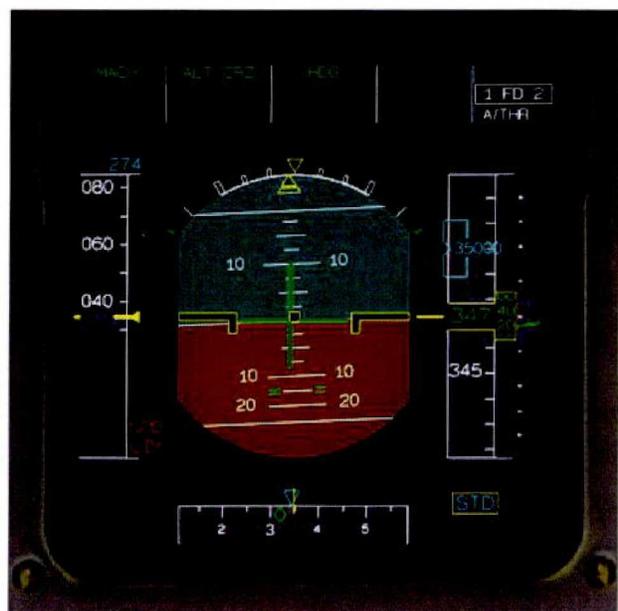
PFD Droit

L'altitude indiquée est en diminution, le variomètre indique - 400ft/mn, le FD est disponible, l'avion s'incline à droite.

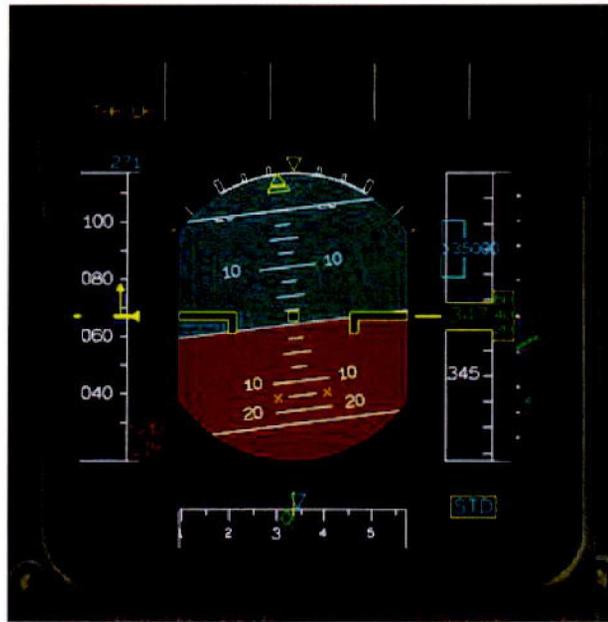
02h10.08

A **02h10.0850** : Gong mono-coup et Master Caution dûs à la fonction Thrust Lock⁸.

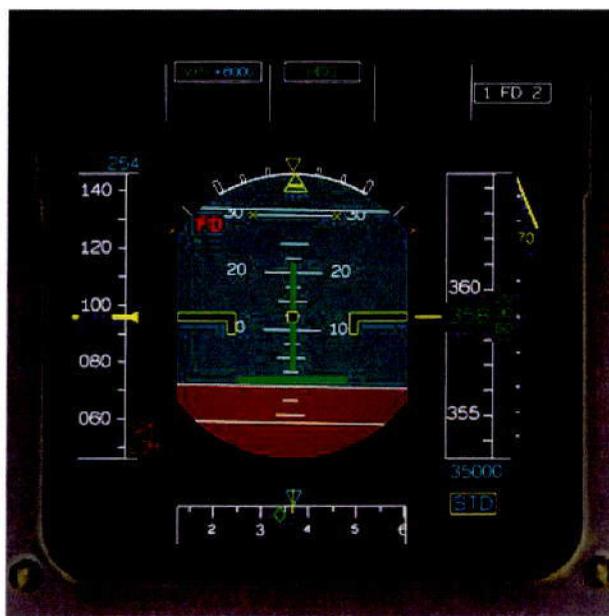
02h10.26

A cet instant l'assiette est de 12,5°, l'altitude est 35 800ft, la vitesse sur le PFD du PNF est 103 Kts, le N1 est de 88% en augmentation vers 102%. Cette augmentation de poussée est due à la sortie du mode THR LK, la poussée est automatiquement rétablie vers CLIMB.

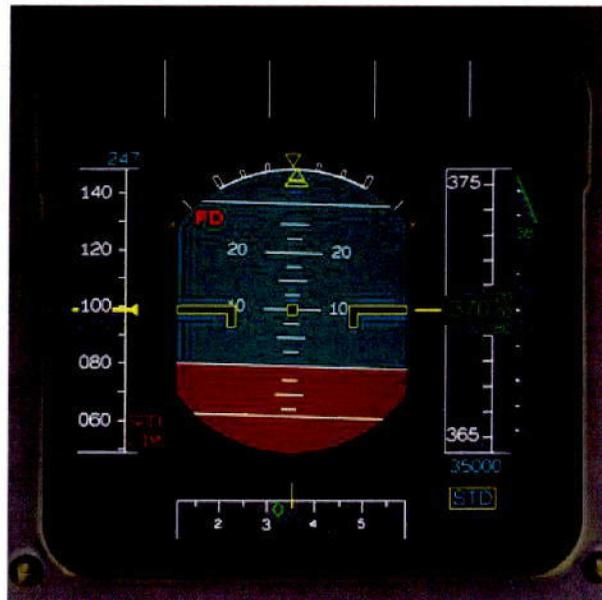
A 02h10.35 la CAS²⁰ n°1, celle du PFD de gauche, est de nouveau valide à une valeur voisine de 200 kts, alors que la vitesse sur l'instrument de secours ISIS est toujours erronée et indique 118 kts.

A 02h10.37 le PF confirme : « C'est parti, on redescend », l'accélération qui est de 0,7g inférieure donc à 1g est perçue par le PNF comme une action brutale sur l'assiette qui dit au PF : « Doucement ». Le PF diminue l'action à piquer et et place le manche au voisinage de la position neutre.

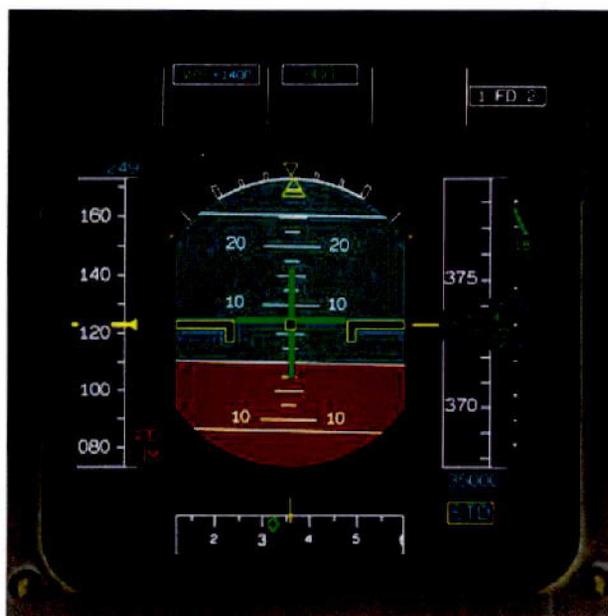
02h10.42

A cet instant, la vitesse indiquée est de 121 kts.

L'action de sélection sur F/O ON 3 par le PNF a fait perdre l'indication de vitesse de l'ADR2 (Les indications de vitesse sont valides sur le PFD du PF) .

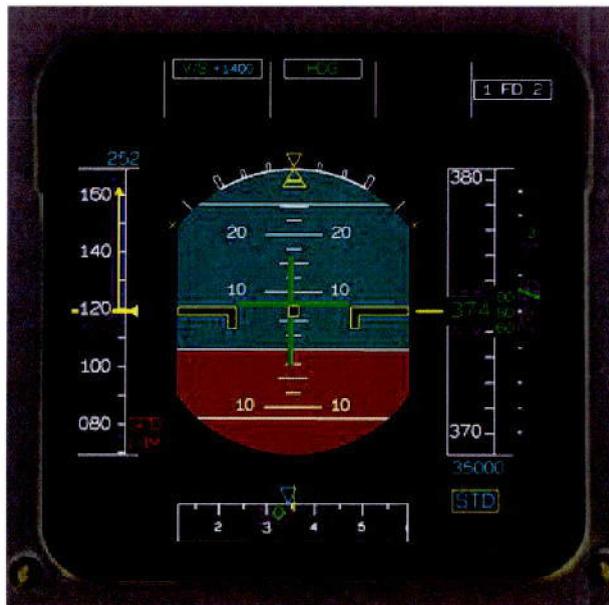
A 02h10.52 L'alarme STALL avec CRICKET retentit, elle est continue pendant 54 sec. Cette alarme prend la priorité sur l'alarme C-Chord.

A 02h10.52, lors du déclenchement de l'alarme STALL avec CRICKET, l'incidence est de 4° pour l'AOA LEFT³⁴ et de 6,4° pour l'AOA RIGHT³⁵. L'action sur le manche à cabrer à 2/3 du débattement est maintenue pendant 5 secondes, l'assiette augmente de 6° vers 12°.

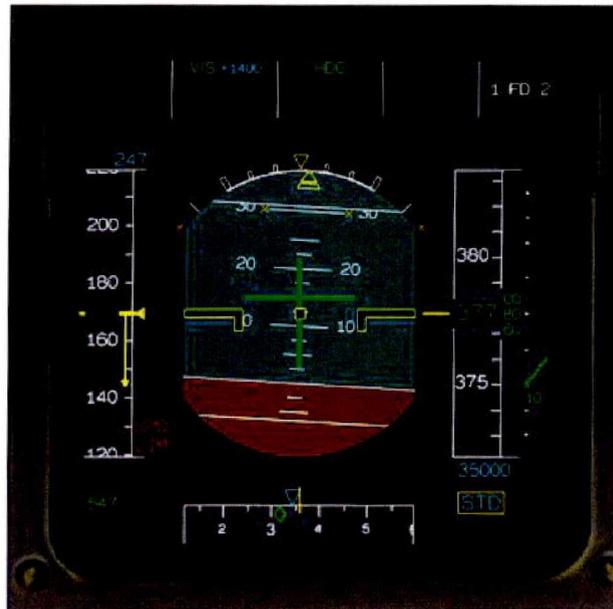
02h11.15

A 02h11.13 l'altitude est toujours 37 850ft, la vitesse verticale Vs -208ft/mn, l'incidence (AOA LH³⁶) 13,3°, la poussée disponible est 101,8%, la vitesse indiquée 173kts soit 100kts de moins que la vitesse indiquée à l'instant de la déconnexion du Pilote Automatique. La vitesse indiquée à droite est celle de l'ISIS en raison de la sélection AIR DATA F/O ON 3.

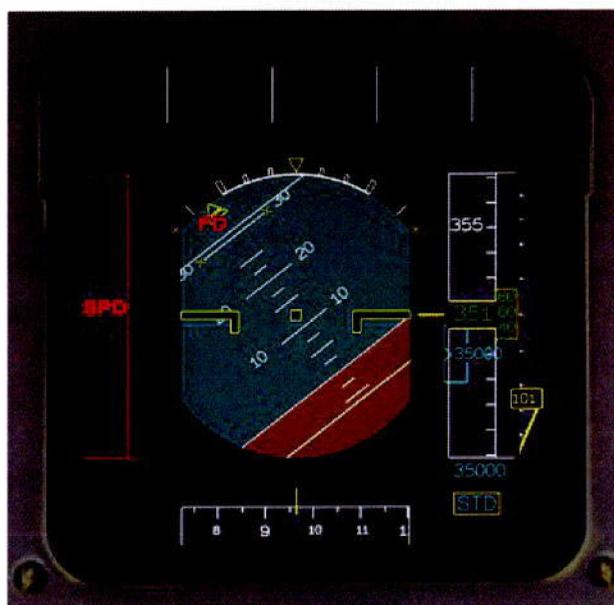
02h11.47

A **02h11.46** Les informations visibles de vitesse sont erronées et d'une valeur voisine de 60 kts, ou absentes et remplacées par un bandeau noir avec l'indication SPD rouge.

La VS est supérieure à 10 000ft/mn

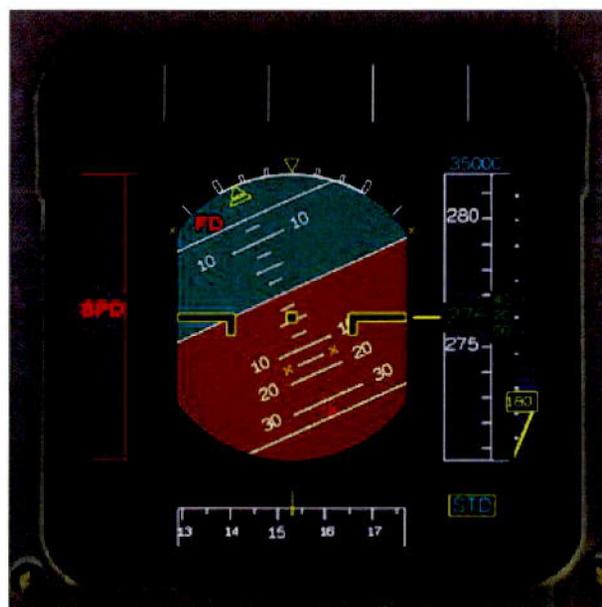
02h12.15

A **02h12.15** Le manche est positionné par le PF en butée arrière à cabrer depuis 38 secondes et en butée à droite en roulis depuis 50 secondes.

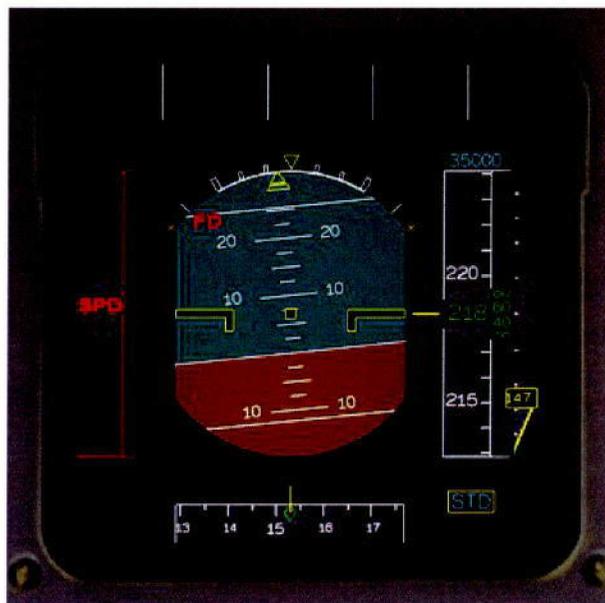
02h12.37

A **02h12.37** Le PF maintient le manche dans une position voisine de la position neutre

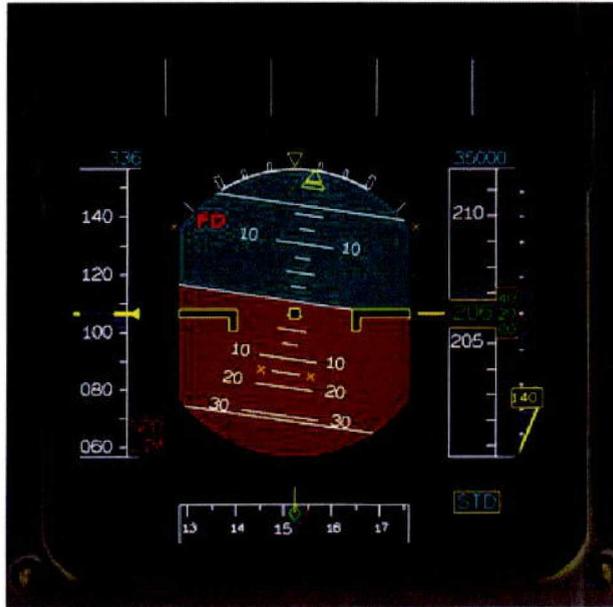
02h12.41

A **02h12.40** L'alarme STALL avec Cricket est activée pendant 6 secondes.

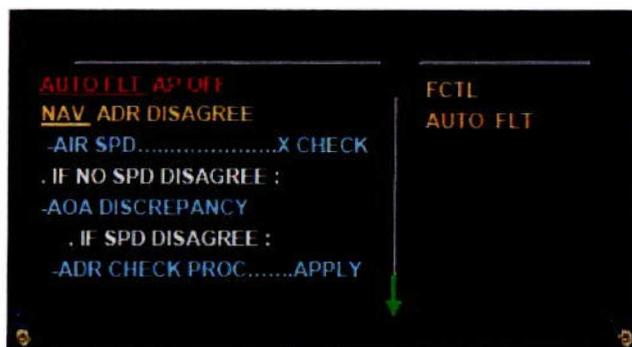
02h12.44

A cet instant le message NAV ADR DISAGREE qui apparaît sur l'ECAM n'est pas exploité.

Le PF, par action réflexe, a une action sur le manche en roulis en butée à gauche.

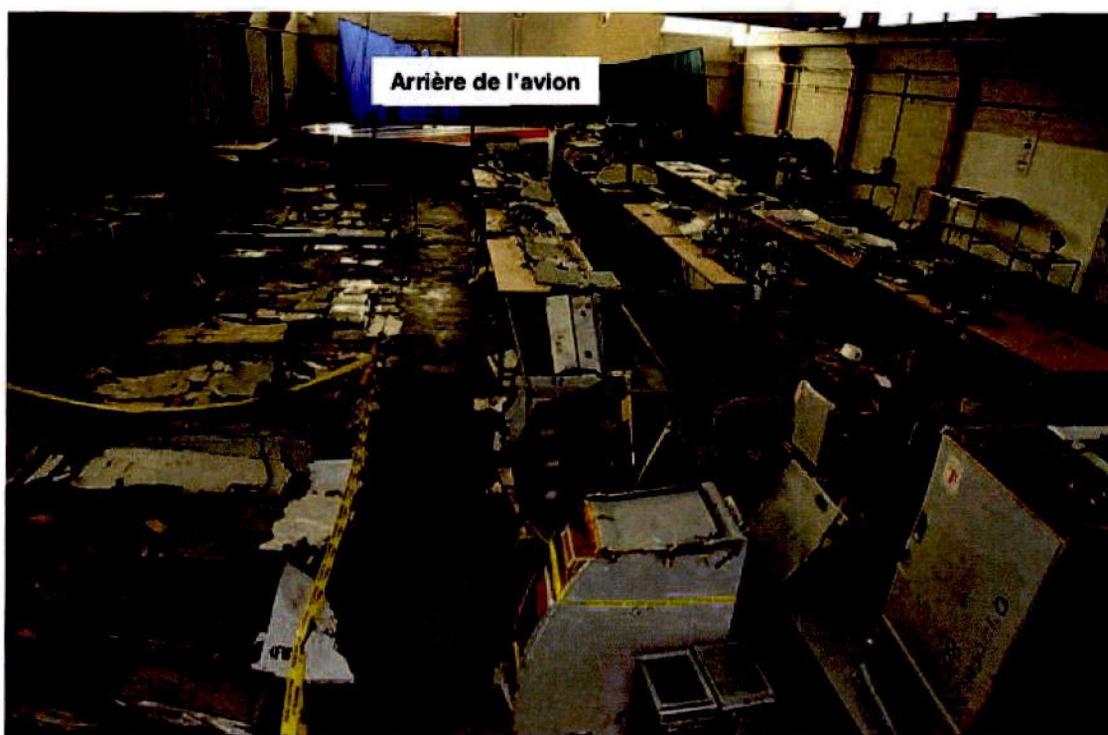
Tous les débris ont été identifiés avec précision et disposés dans un hangar de DGA/TA (appelé à l'époque CEAT) à Toulouse Balma en respectant les positions relatives de chacun d'eux.

Chaque élément ou groupe de pièces a été examiné dans le détail afin de déterminer le processus de dislocation de l'avion, ainsi que les paramètres de l'impact sur l'eau.

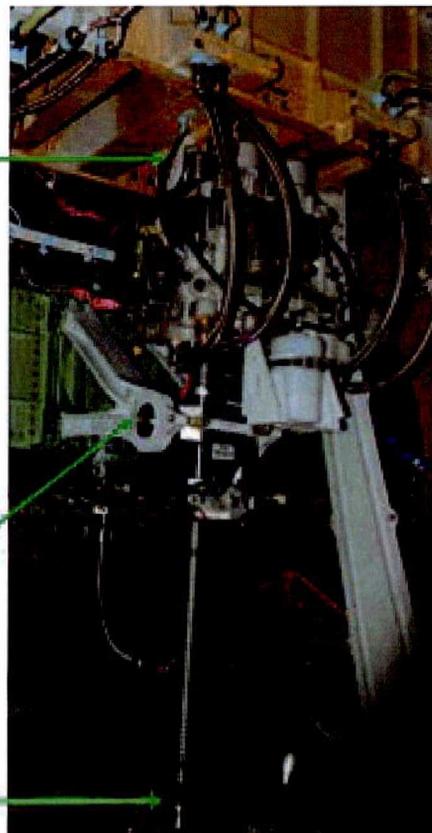
THSA de l'Airbus A330 F-GZCP

Détails de la rupture sur la planche n°46

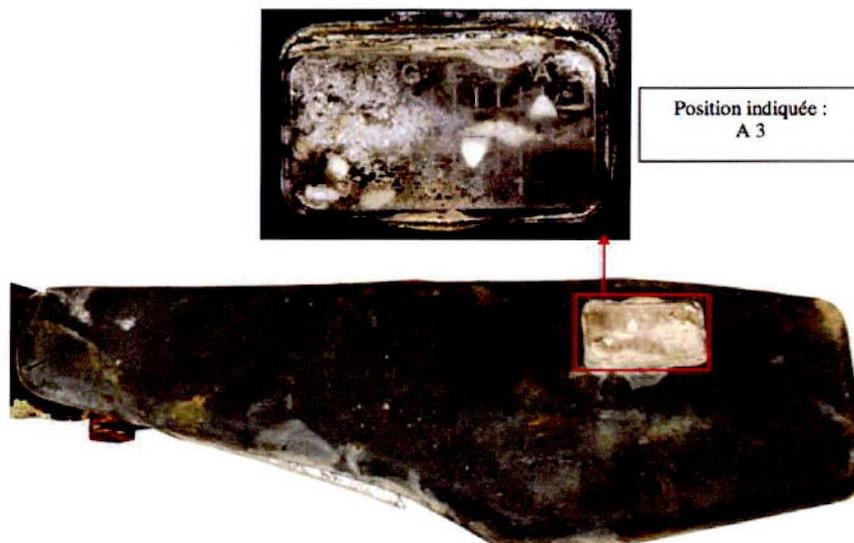
- Le réglage de l'accoudoir du PF a été trouvé sur les index A 3. Le mécanisme et les index de cet accoudoir ont été vérifiés et trouvés fonctionnels. Ce réglage semble cohérent pour un pilote de 1,82 m.

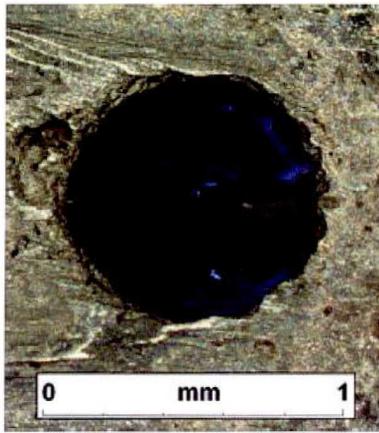
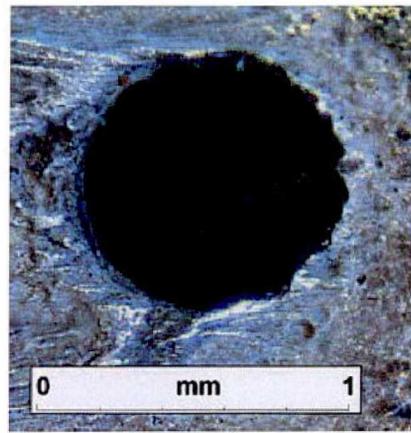
Clichés 24 et 25 :

Sonde S/N 5068 (scellé n° S-MTN-07-4), drain A constaté partiellement obstrué :

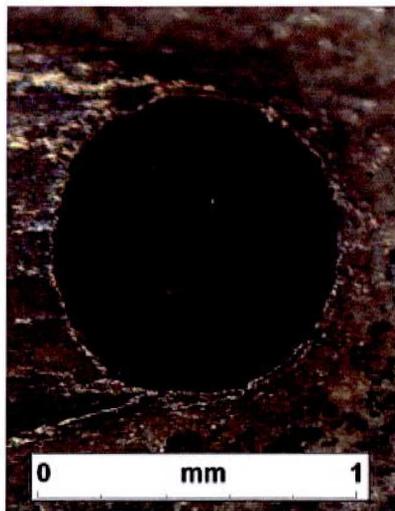
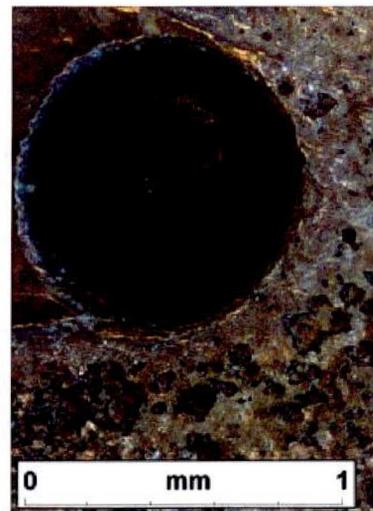
Clichés 30 et 31 :

Sonde S/N 5824 (scellé n° S-MTN-07-11), drain A constaté obstrué :

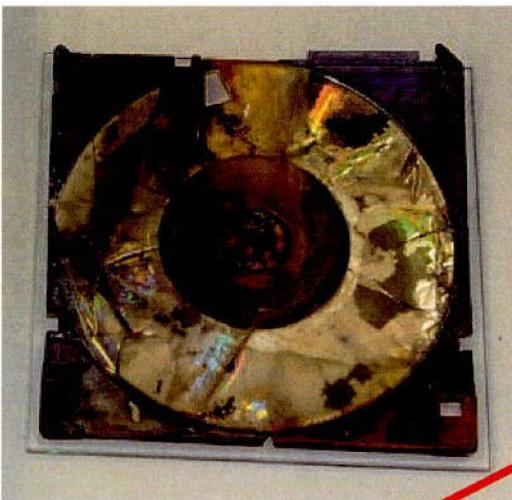
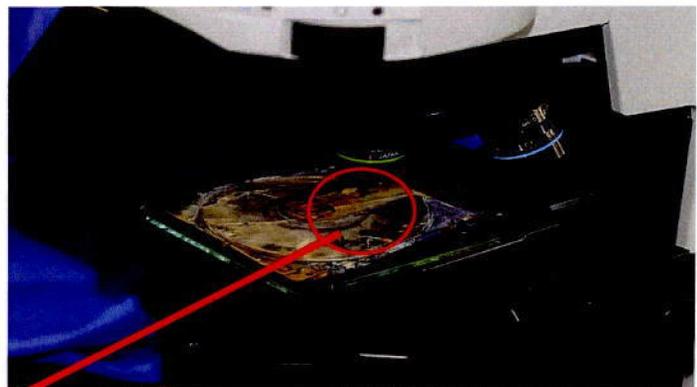
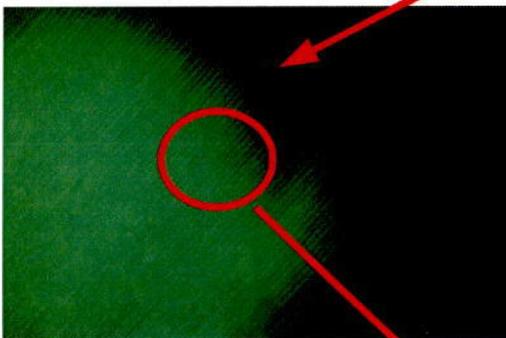
Examen au microscope du QAR

Pistes gravées

L'écartement des points de gravure permet d'identifier le codage binaire

Un examen au microscope (X50) a permis de voir les pistes gravées, puis par agrandissements successifs, d'identifier les éléments binaires.

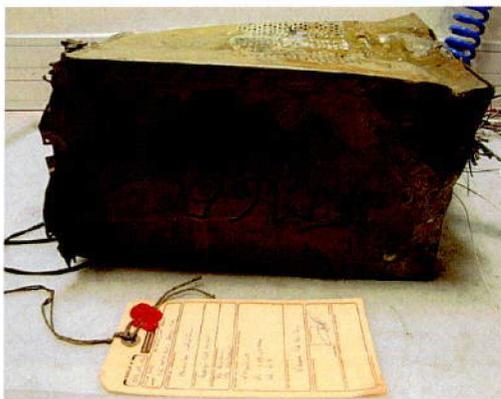
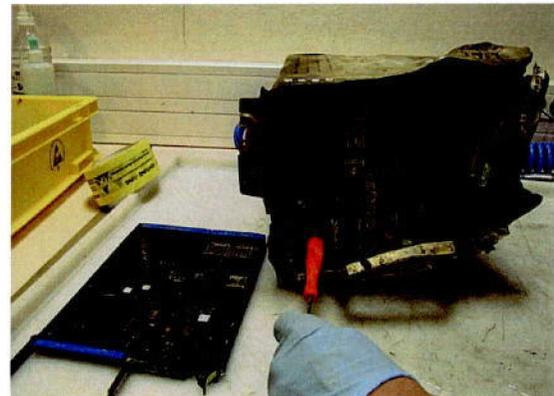
7.5.3 FMGEC

Deux FMGEC (Flight Management Guidance and Envelope Computer) ont été récupérés, malgré un fort endommagement, les composants mémoire ont pu être exploités.

Dix composants mémoire ont été retirés et les données ont été extraites.

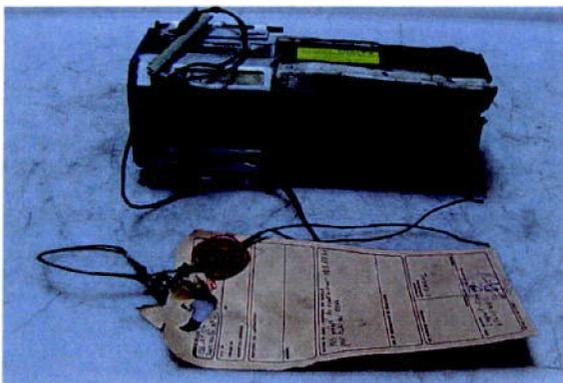
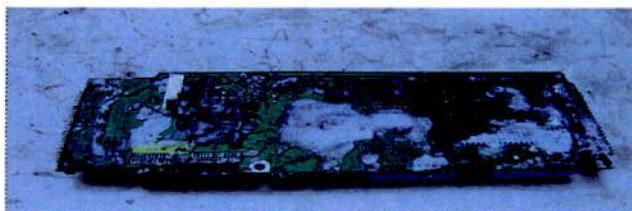
ISIS

L'ISIS avait un endommagement visible faible, deux composants mémoire situés sur la carte du calculateur ont été retirés et les données ont été extraites.

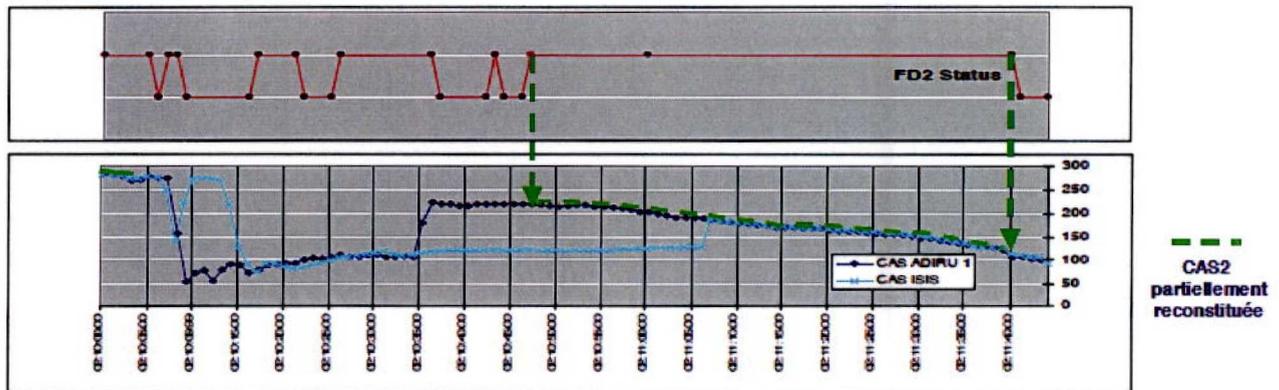
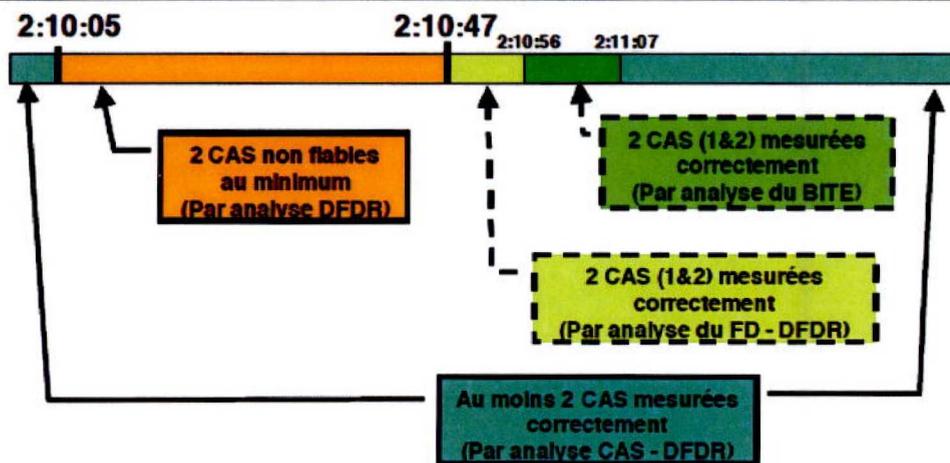
Synthèse de l'analyse sur les CAS

L'analyse de l'ensemble des clichés des deux FMGEC a permis ainsi de reconstruire la validité de la CAS 2, c'est dire celle disponible sur le PFD de droite (PF) si aucune commutation n'avait été faite.
